INFORME CENTINELAS

Campaña
Inspección
2013

Programa de Voluntariado Europeo Centinelas-Coastwatch Cantabria

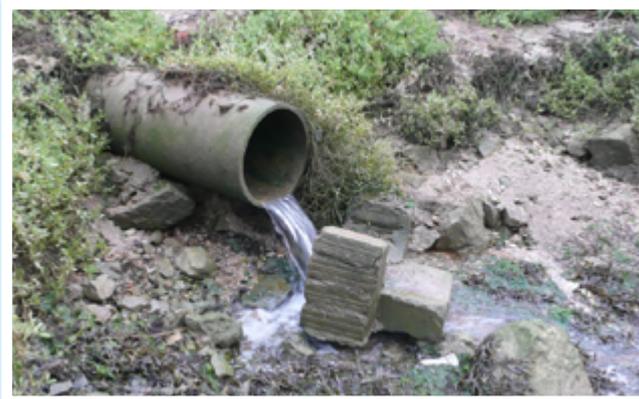
Efluente tipo tubería, con aporte continuo de agua en el tramo B27T8.

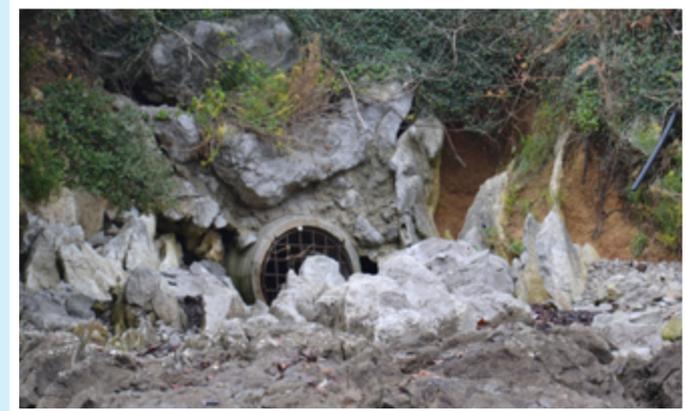
Efluente del tramo B82T1.

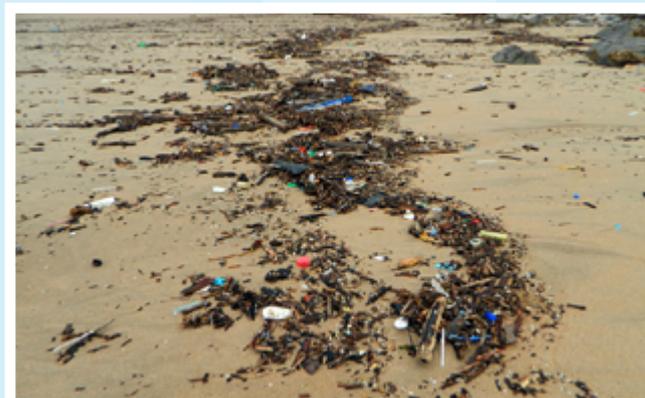
Residuos en la línea de marea del tramo B28T4.

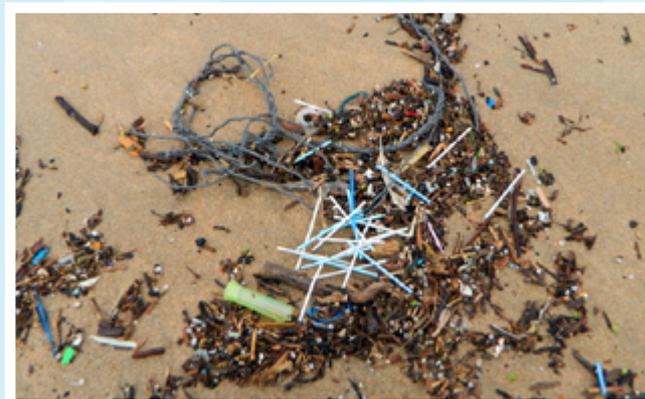
Bastoncillos y microplásticos en la línea de marea de la playa de Los Caballos. Tramo B28T4.

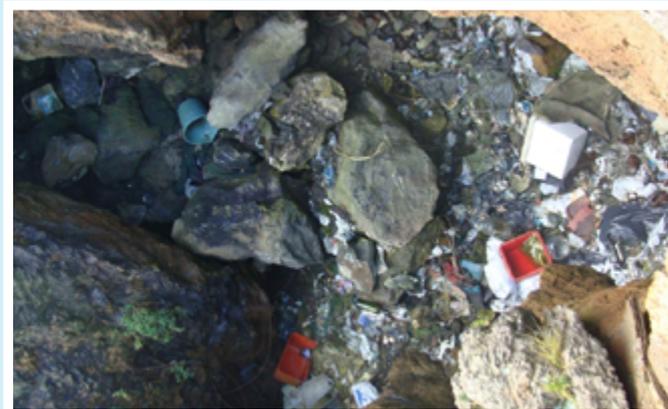
Vertedero en el tramo B22T3 municipio de Santillana del Mar. “Una imagen vale más que mil palabras”

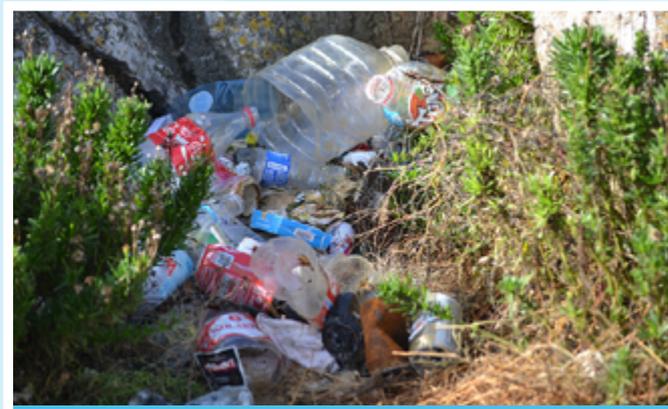
Tramo B29T4. Montón de plásticos en la zona de acantilados de Usgo.

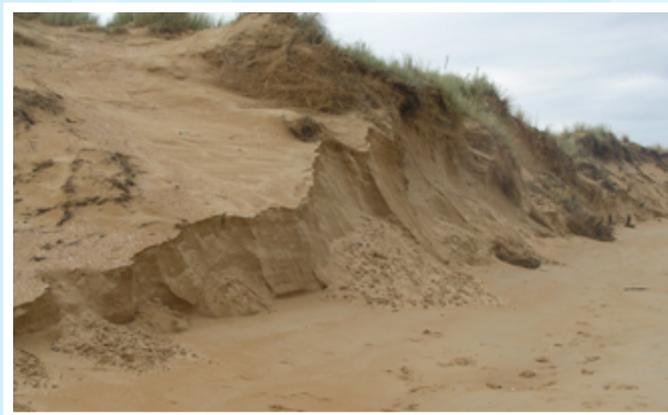
Tramo B50T10. Corte de duna provocado por los temporales en el puntal de Somo.

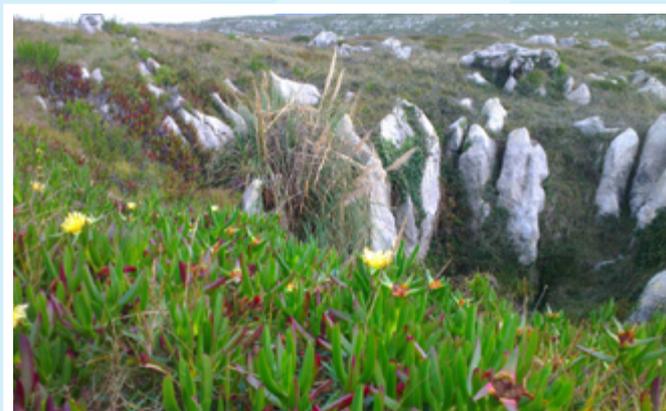
Las plantas invasoras: uña de gato y plumero. Tramo B29T3

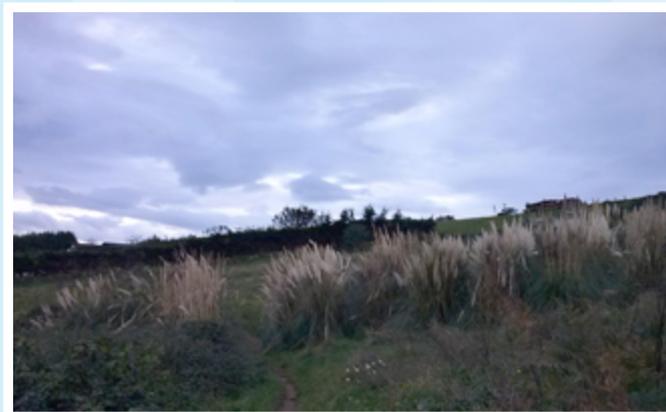
El plumero es una de las principales plantas invasoras de nuestra costa. Tramo B29T6.

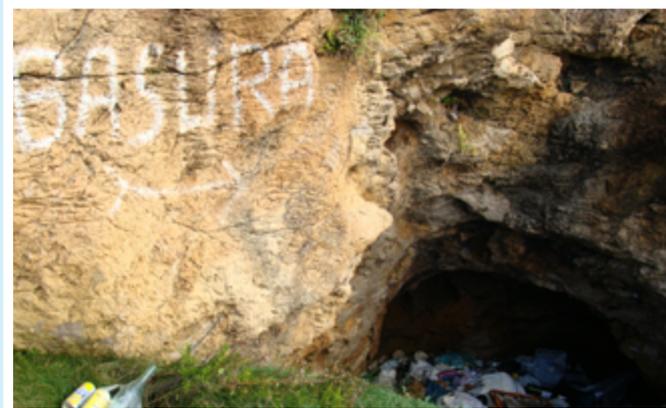
Vertedero incontrolado en la costa occidental en el tramo B22T3

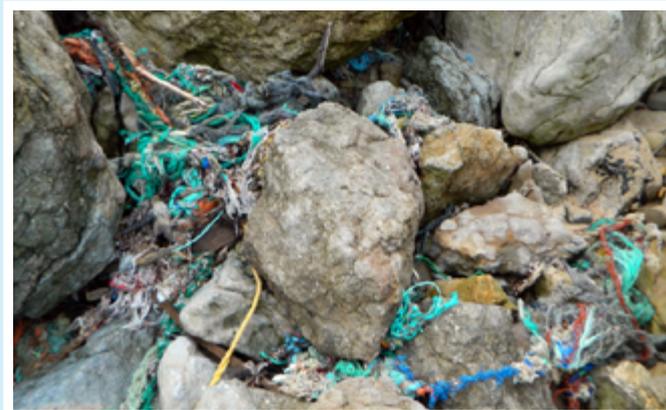
Tramo B28T4. Los residuos de pesca son basura encontrada frecuentemente durante la inspección

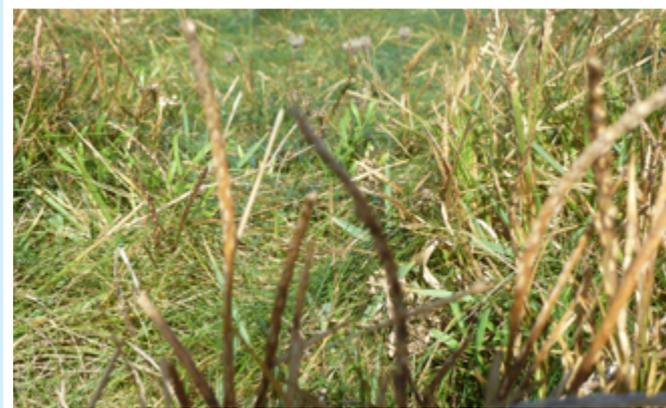
La grama americana, especie con potencial invasor muy extendida por la costa. Tramo B13T10.

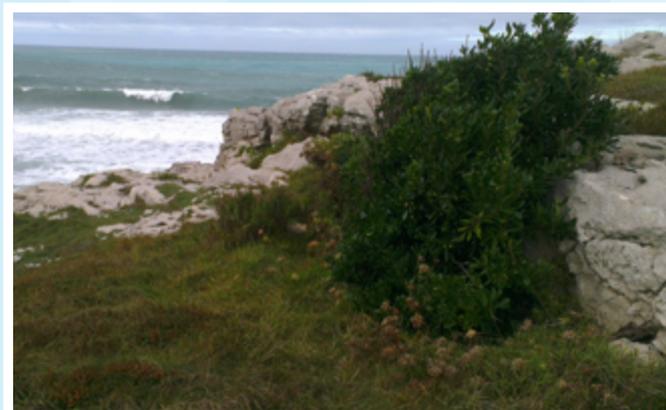
El azahar chino es una especie alóctona muy utilizada como seto. Tramo B29T3.
