INFORME CENTINELAS

Campaña
Inspección
2013

Programa de Voluntariado Europeo Centinelas-Coastwatch Cantabria

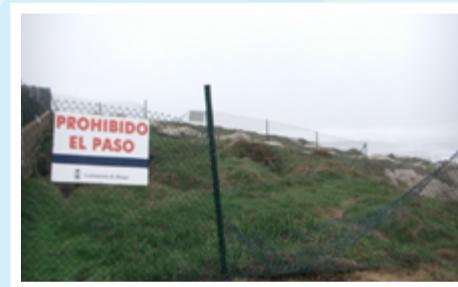
Ejemplo de barrera artificial a lo largo del tramo B28T3.

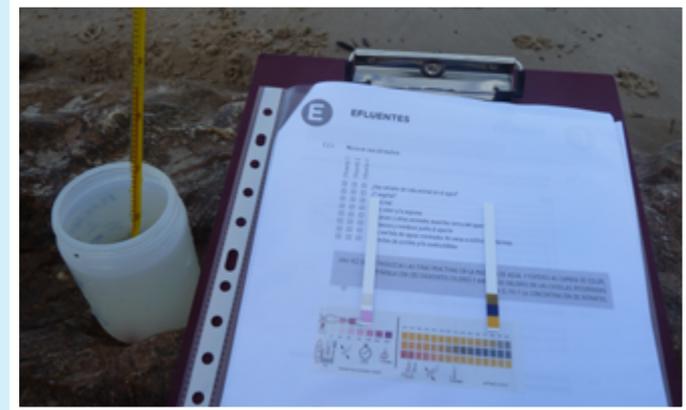
Analizando una muestra de agua de un efluente en el tramo B13T10.

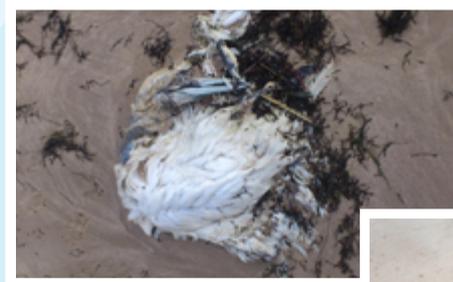
Alcatraz muerto encontrado en el tramo B13T8.

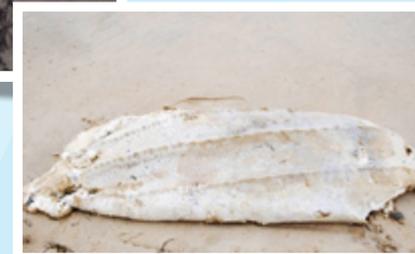
El resto de especies encontradas estuvieron entre los moluscos, crustáceos, peces y ratas. Destacar los restos de una tortuga laúd encontrados en la zona del puntal de Somo.

Caparazón de tortuga laúd encontrado en el tramo B51T3.
